N/REF: Rapport STO-19-144 - RAPP - B - VILLE DE LOUVIERS - Réhabilitation du Manoir de Bigards

Diagnostic structurel des bâtiments du Site du Manoir de Bigards - Louviers

Manoir de Bigards

Edifice: 32 Rue du Quai

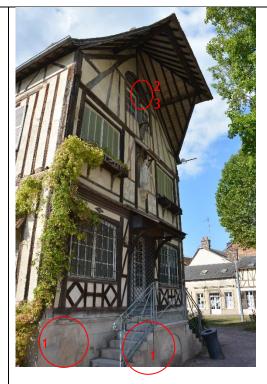
Façade Est - côté jardin

- Végétation (classe 1);
- Ecaillage de peinture (classe 1)
- Enduit dégradé et décollement d'enduit (classe 2);
- Menuiseries en mauvais état (classe 1);
- 1. Réseau de fissures (classe 3);
- 2. Fissures dans le bois (classe 3);
- 3. Traces de corrosion indice 12 (classe
- 4. Désolidarisation de la structure (classe 3).

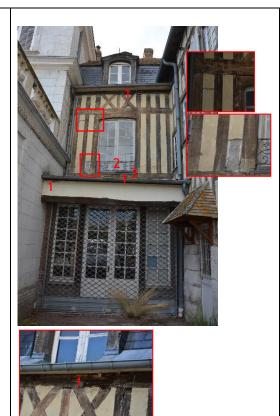
Façade Est- côté jardin

- Dégradation, décollement d'enduit (classe 1);
- Menuiseries en mauvais état (classe1);
- Déversement des planchers du corps bâti vers le côté Sud (classe 2);
- 1. Traces d'humidité (classe 2);
- Traces de corrosion indice I2 (classe
   ;
- 3. Absence de bavette en zinc sur l'appui de la fenêtre du R+1 (classe 3).

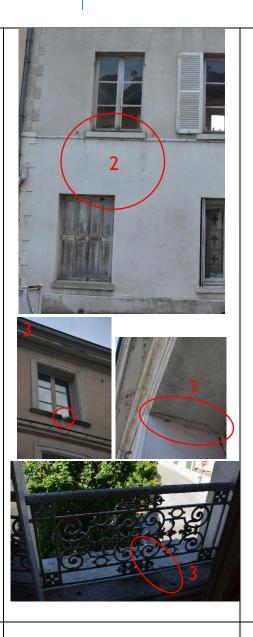
Façade Est - côté jardin

- Revêtement de façade en mauvais état
- Réseaux de fissures importants avec affaissement partiel du bâtiment
- > Menuiseries dégradées
- > Fenêtres et vitrages absents (2x)
- 1. Traces de calcinations (classe 2);
- **2.** Dégradation, cloquage et absence d'enduit (classe 2);
- 3. Fissures (Classe 3);
- 4. Appuis de fenêtres fissurés (classe 2);
- **5.** Mauvais état du système d'évacuation des eaux pluviales et éléments manquants (classe 3) :
- 6. Mousses et lichen (classe 2).

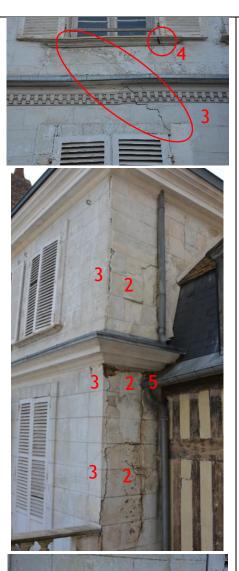
La façade en mauvais état est emprise au décollement d'enduit et aux fissures.

Les fissures sont des fissures d'enduit ou bien des fissures plus importantes, de la maçonnerie. Les fissures sont le plus souvent verticales, allant du linteau à l'appui des ouvertures. La fissure verticale présente sur la troisième travée est particulièrement importante, accompagnée d'un affaissement qui explique en partie, ce réseau de fissures.

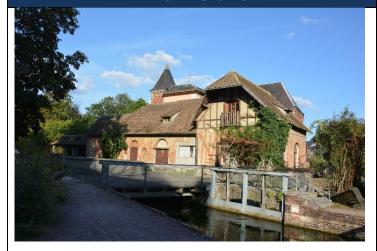
- > Le bâtiment est en mauvais état général.
- Le plancher bois dans le vide est affaibli, en mauvais état. La poutre maîtresse en bois s'affaisse et est aujourd'hui soutenue par un étai. Les bois de ce plancher comportent également des trous d'insectes xylophages. Le pilier de soutènement au Sud est en état relativement correct. Il peut être observer dans cette partie du bâtiment, une fissure au niveau de la sablière.
- Une fissure de retrait importante dans le coin Nordest du bâtiment témoigne d'un écartement des maçonneries vers les extérieurs. A cela s'ajoute un réseau de fissures important, notamment situé au niveau des arcs de décharge des ouvertures.
- Les sols et planchers de la partie secondaires sont en mauvais état, bois pourris ou affaissement du sol en brique.

- 1. Végétation (classe 1);
- 2. Fissures de retrait (classe 3);
- 3. Fissures au niveau des arcs de décharges (classe 3);
- **4.** Fissures de poinçonnement au niveau de la sablière (classe 3) ;
- **5.** Dévers et fléchissement des planchers bas du RDC et fléchissement de la poutre principale (classe 3) (ayant des répercutions à l'intérieur du bâtiment);
- 6. Fissuration du plancher bas (classe 3);
- 7. Planchers pourris (classe 3);
- **8.** Traces d'humidité et moisissures à l'étage (Pièce) (classe 2).

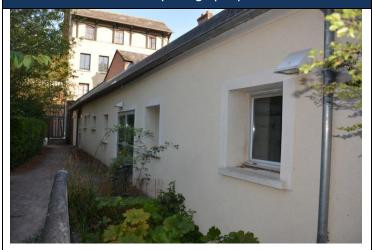
- 1. Fissures de l'enduit intérieur (classe 2);
- 2. Corrosion de l'IPN du linteau de la porte intérieure, indice 2 (classe 1).
