N/REF: Rapport STO-19-144 - RAPP - B - VILLE DE LOUVIERS - Réhabilitation du Manoir de Bigards

Diagnostic structurel des bâtiments du Site du Manoir de Bigards - Louviers

Manoir de Bigards

Edifice: 32 Rue du Quai

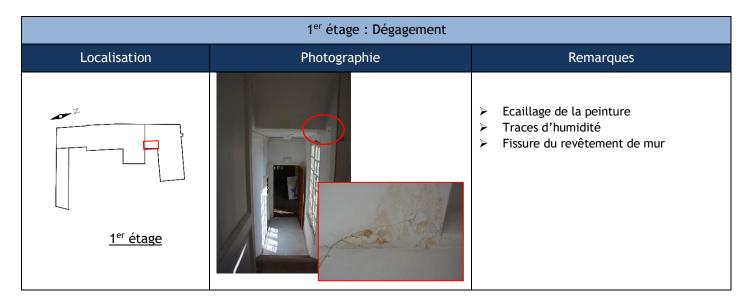
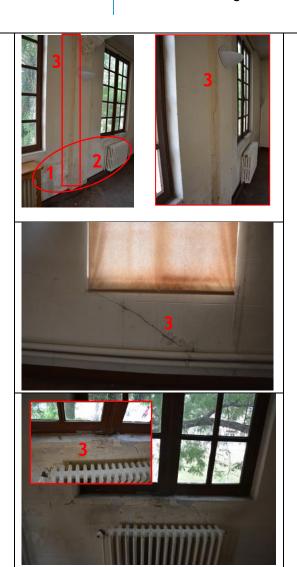
Tableau 3 : Inspection visuelle du 1er étage du Manoir à pan de bois

- Déversement du plancher important (classe 2);
  - 1. Revêtement du sol en mauvais état (classe 1);
  - 2. Fissure de retrait du bois au niveau des boiseries (classe 1);
  - 3. Dégradation des équipements (cheminée et boiseries) par les conduits réseaux.

- 1. Important écaillage de la peinture (classe 2);
- 2. Traces d'humidités et traces de calcites (classe 3);
- 3. Fissures (classe 3).
- 4. Fléchissement de la poutre principale (classe 3).

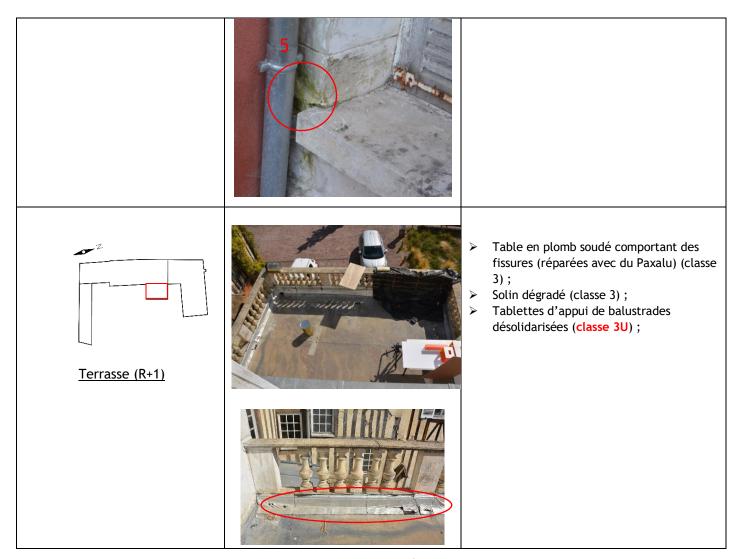
Tableau 5 : Inspections visuelles de l'extérieur du Manoir en pierre

La façade en mauvais état est emprise au décollement d'enduit et aux fissures.
